#### DNEŠNÍ STAV ÚZEMÍ:

#### NÁVRH OPATŘENÍ:

VÝTAH ZE STUDIE REVITALIZACE POVODÍ PÍSEČNÉ A ŘEKY MORAVY U ŠTĚPÁNOVA,  
DÍLČÍ AKCE 1: RENATURALIZACE ŘEKY MORAVY U ŠTĚPÁNOVA

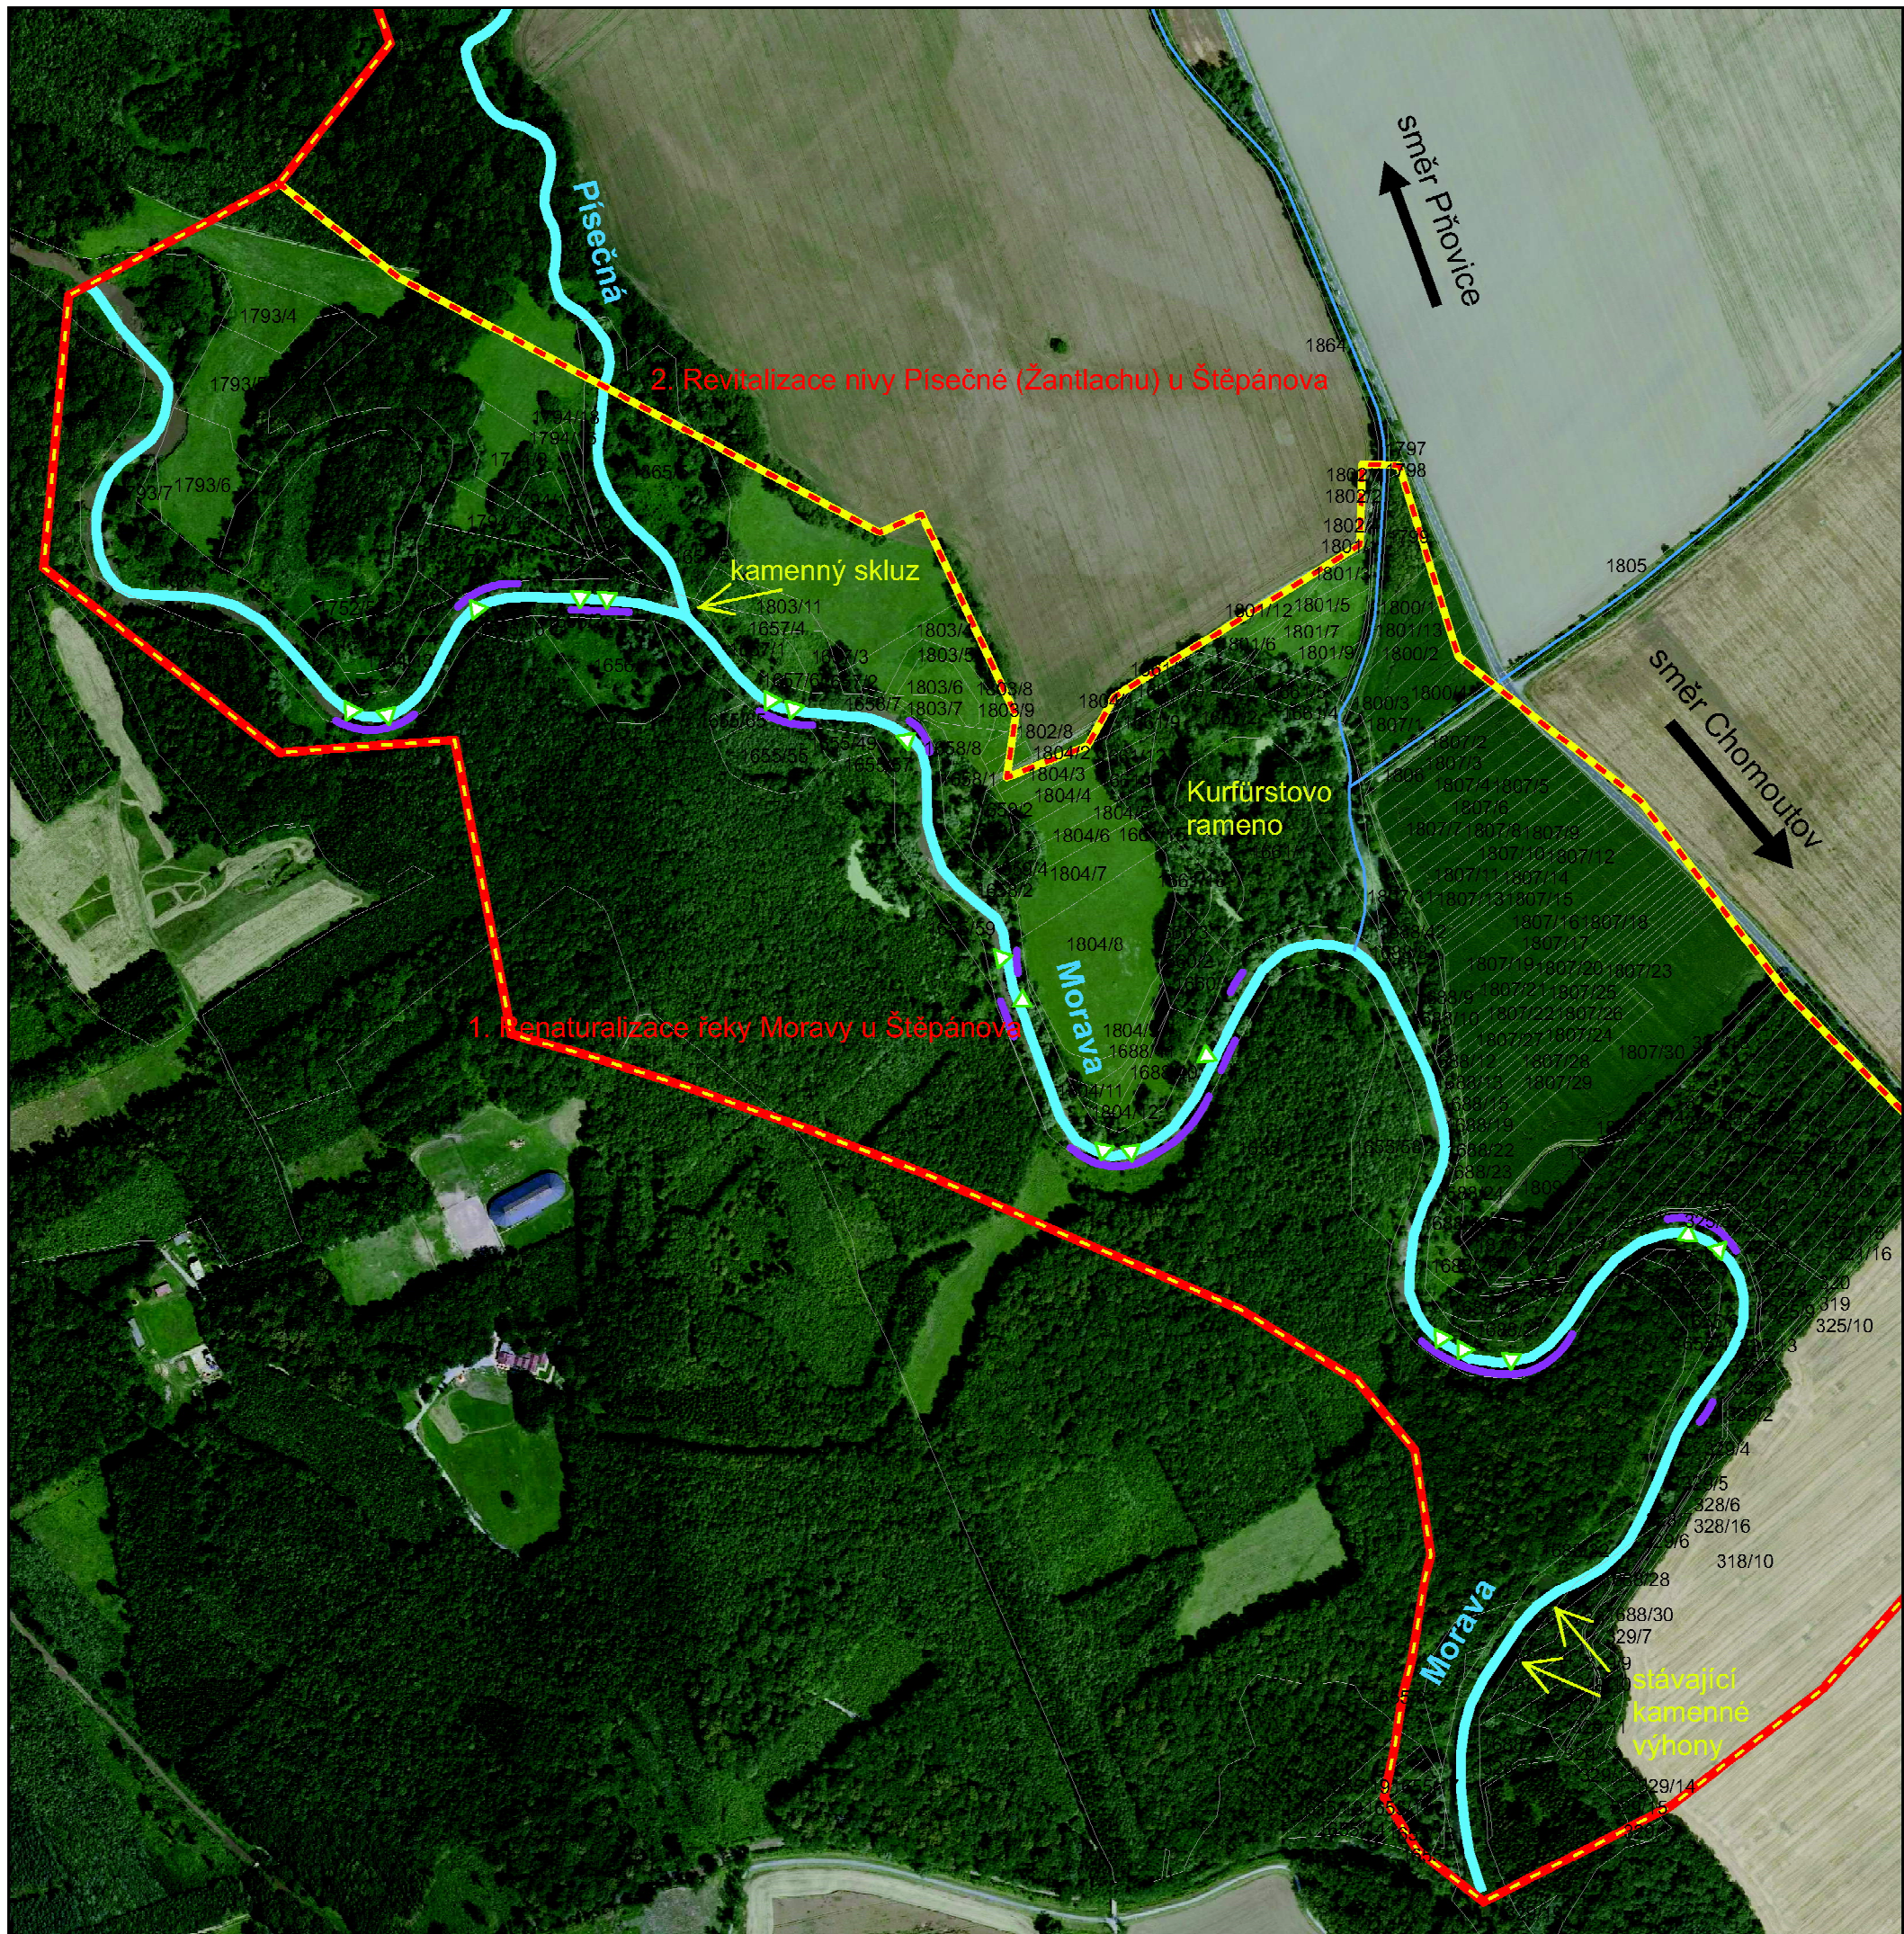
Těžký kamenný zához, který znemožňuje přirozené korytovorné procesy a podporuje dnovou erozi (tj. zahlubování dna řeky).  
Nutnost obnovení laterální eroze a obnovení meandrování v cílových parametrech.

Opatření 1: Odstranění těžkého kamenného záhozu, kamenné diversifikační prvky

- Odstranění těžkého kamenného záhozu (pouze ve vybraných úsecích a pomístně)
- Materiál získaný z opevnění bude použit na tvorbu diversifikačních prvků

Opatření 2: Využití říčního dřeva v korytě

- Kamenné diversifikační prvky lze v některých případech vhodně doplnit či kombinovat s říčním dřevní hmotou
- Vhodným umístěním říčního dřeva v korytě lze příznivě ovlivnit dnovou sedimentaci
